## FOTODOKUMENTATION

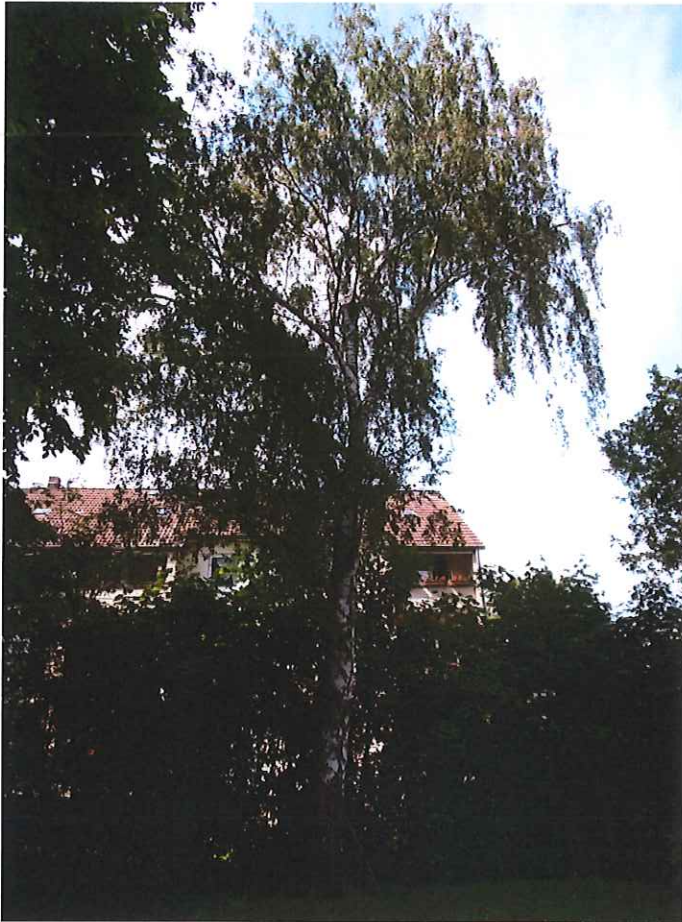
Foto 1:

Gesamtansicht der grenznahen Sandbirke **1-N** auf Nachbargrund (Generaloberst-Beck-Straße 24-26).

Erkennbar hier die leicht einseitige Krone durch die Nähe der größeren Linde (vorne links im Bild).

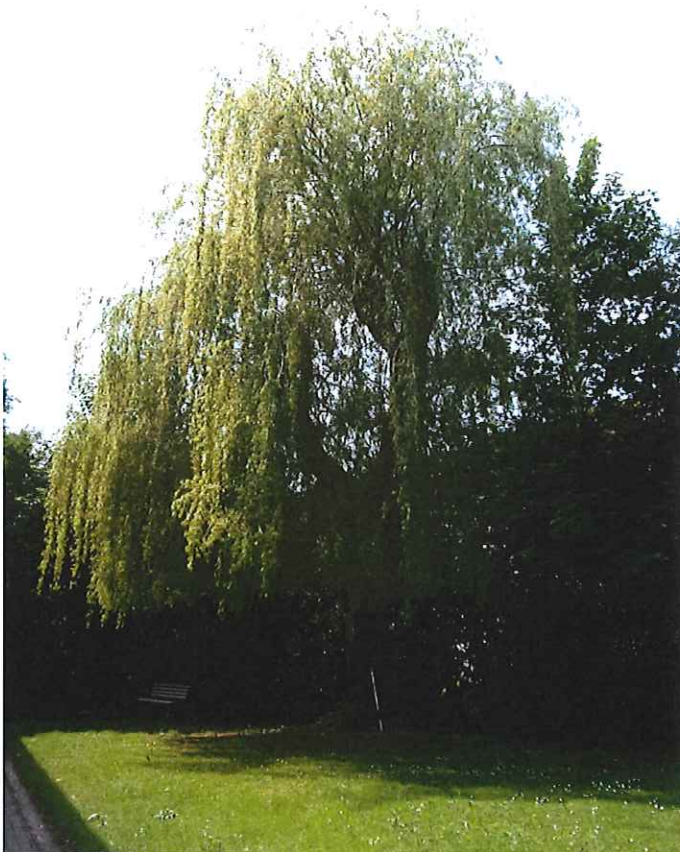
Foto 2:

Gesamtansicht der grenznahen Trauerweide **2-N** auf Nachbargrund (Generaloberst-Beck-Straße 24-26).

Erkennbar hier die mehrteilige Ständerkrone mit den einzelnen Kappstellen.

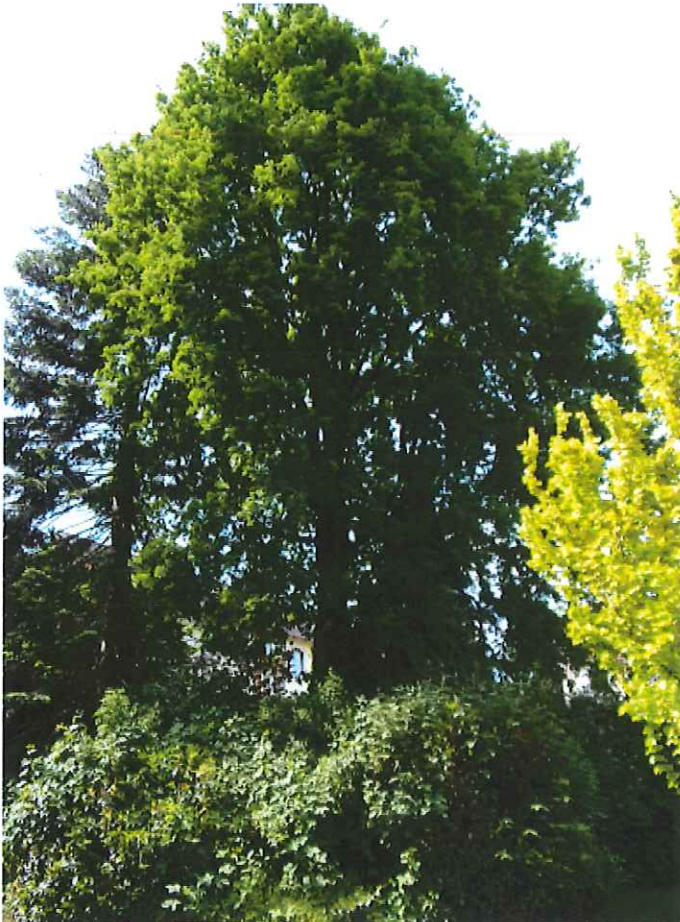
Foto **3**:

Gesamtansicht der grenznahen Stieleiche **3-N** auf Nachbargrund (Generaloberst-Beck-Straße 24-26).

Erkennbar hier die leicht einseitige Krone durch die Nähe der benachbarten Tanne (links hinter der Eiche).

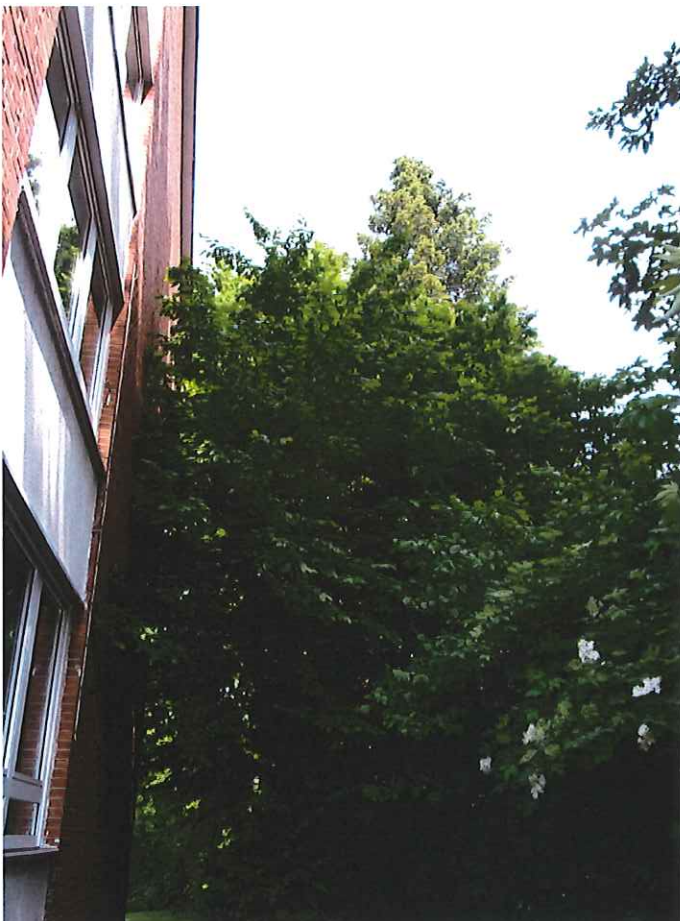
Foto **4**:

Gesamtansicht der gebäudenahen Hainbuche **4**.

Erkennbar hier der Dichtstand am Bestandsgebäude.

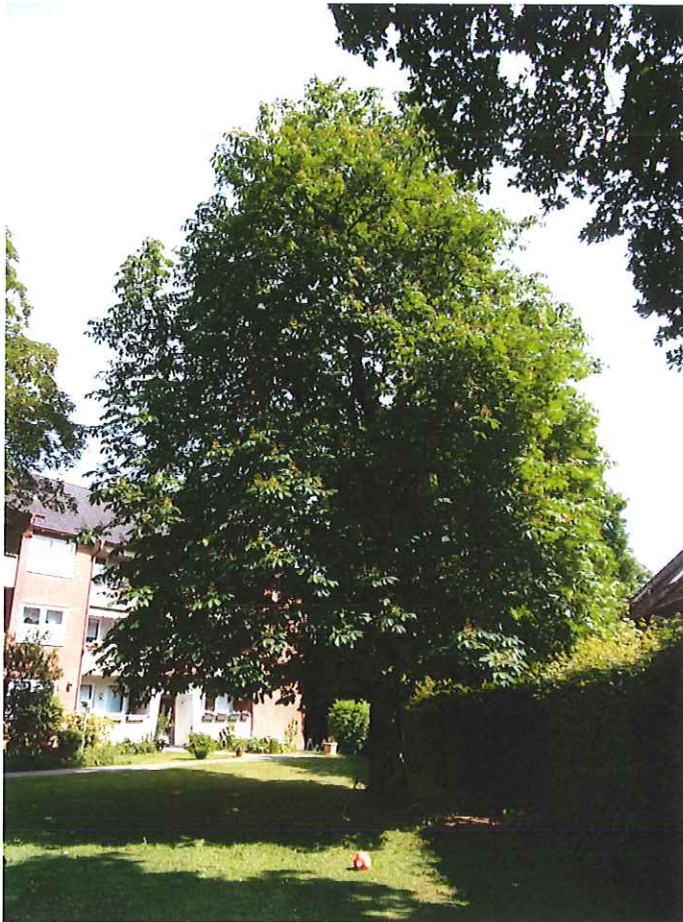
Foto 5:

Gesamtansicht der grenznahen Gemeinen  
Roßkastanie 5.

Erkennbar hier die vergleichsweise tiefhängen-  
de Beastung.

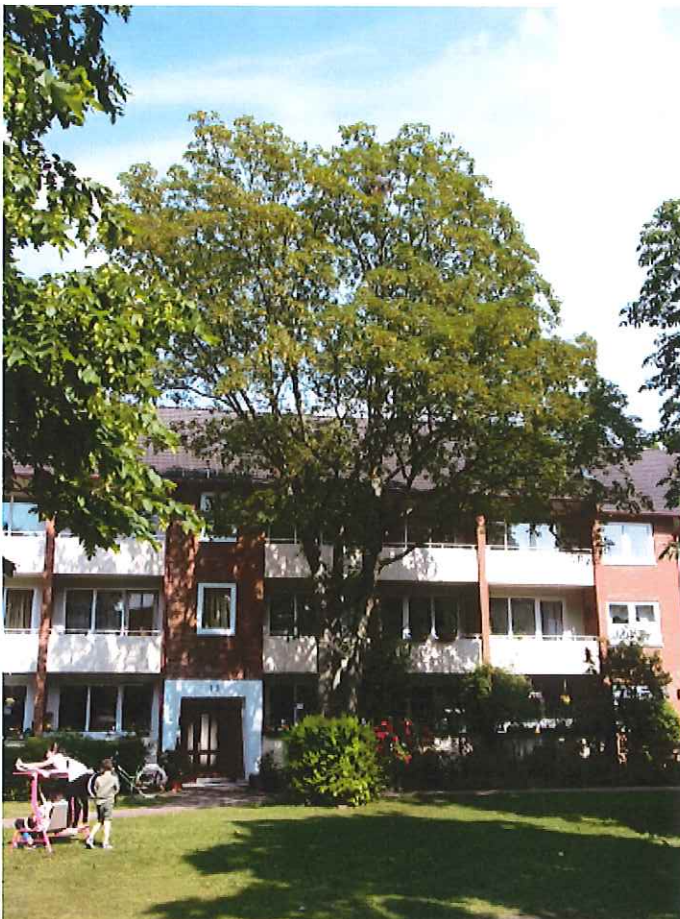
Foto 6:

Gesamtansicht des gebäudenahen Berg-  
ahornes 6.

Erkennbar hier die dreiteilige Krone mit den als  
Druckzwiesel ausgebildeten Hauptvergabe-  
lungen im Kronenansatz und die Nähe zum  
Bestandsgebäude.

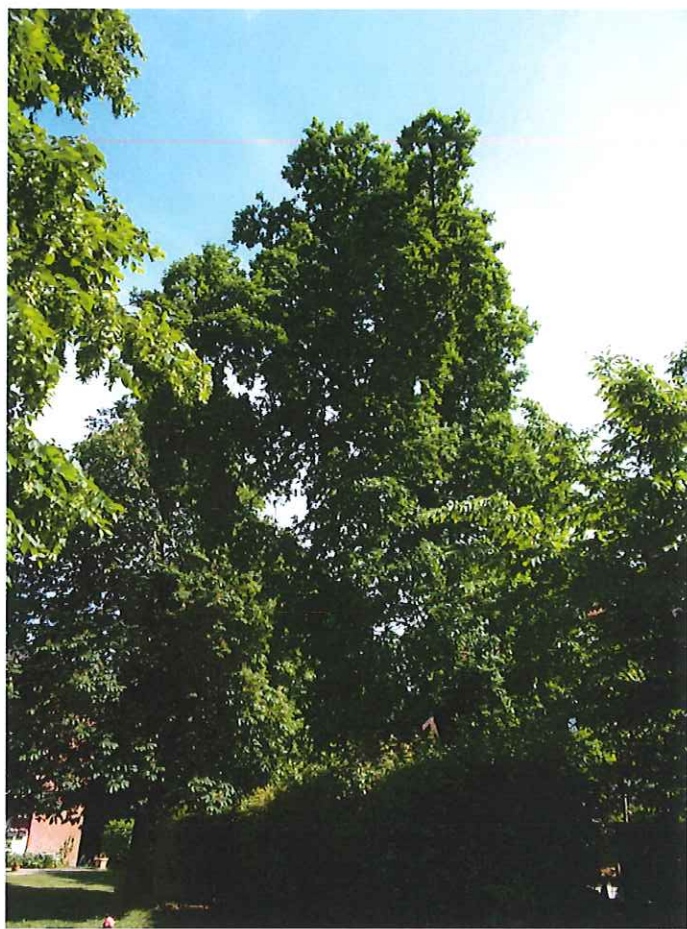
Foto **7**:

Gesamtansicht der grenznahen Stieleiche **7** auf Nachbargrund (Feldstraße 21-21f)

Erkennbar hier der hohe Kronenansatz und der Besatz mit Stammaustrieben am Stamm.

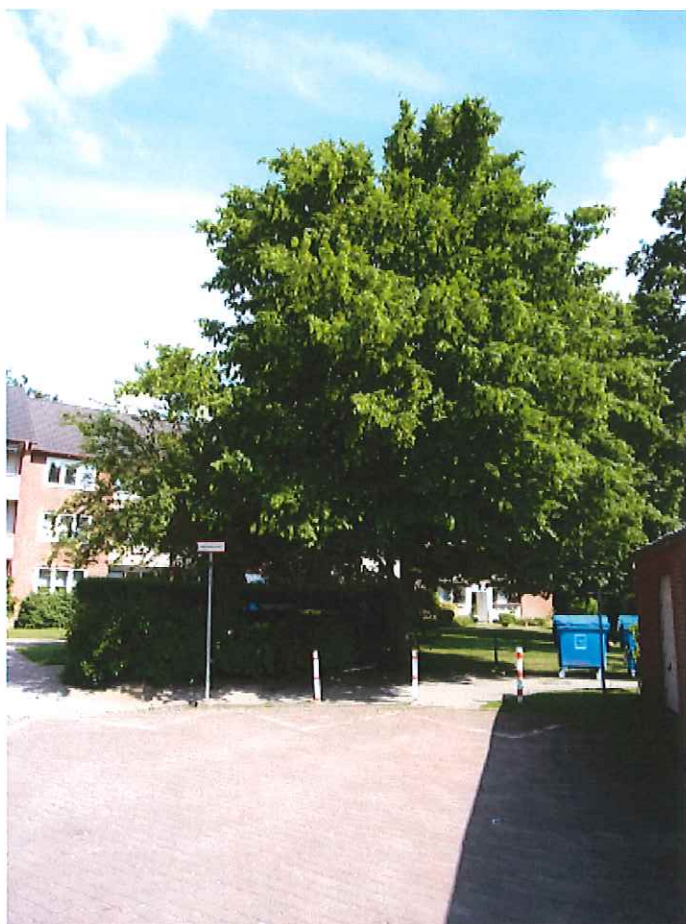
Foto **8**:

Gesamtansicht des grenznahen Hainbuche **8** an der Zuwegung zu den Häusern Feldstraße 17-23 bzw. im Nahbereich des eingegrünten Müllstandortes (Leuschnerstraße 17-21)

Erkennbar hier die (zu) tiefe Beastung über der nachbarlichen Zuwegung.

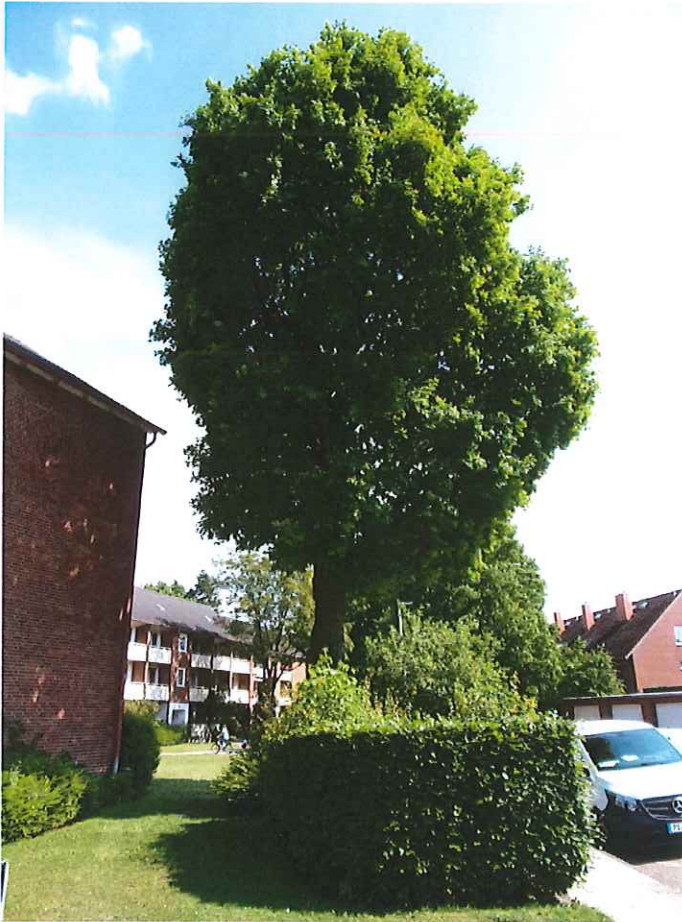
Foto 9:

Gesamtansicht der Stieleiche 9.

Erkennbar hier die durch das Freischneiden des Gebäudes leicht einseitige Kronenform.

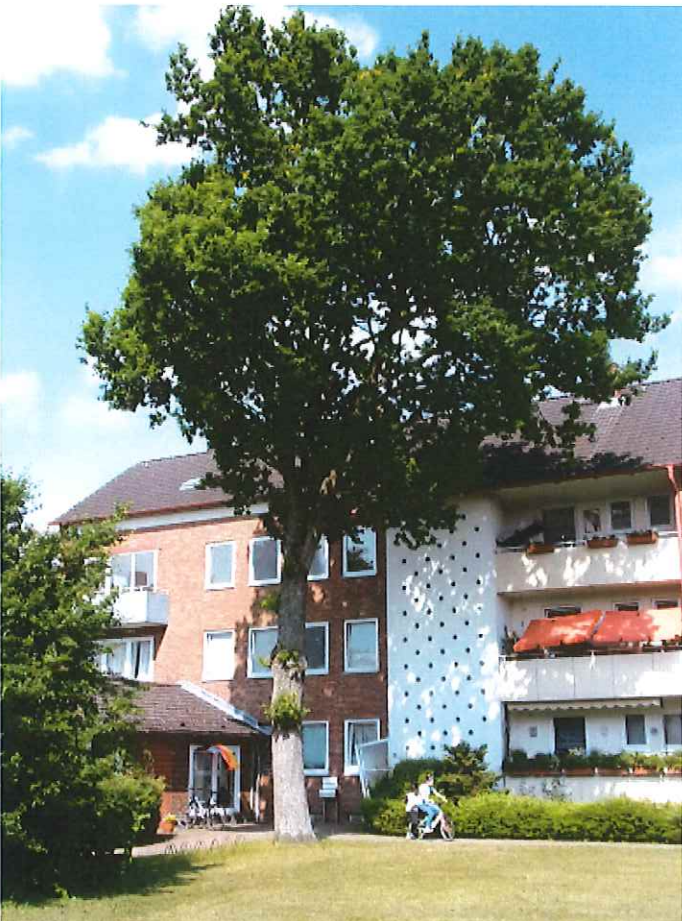
Foto 10:

Gesamtansicht der Stieleiche 10.

Erkennbar hier die -wohl auch durch die Starkastentnahmen- deutlich einseitige Kronenform, der vergleichsweise hohe Kronenansatz und die Nähe der Krone zum Gebäude (Dachkante).

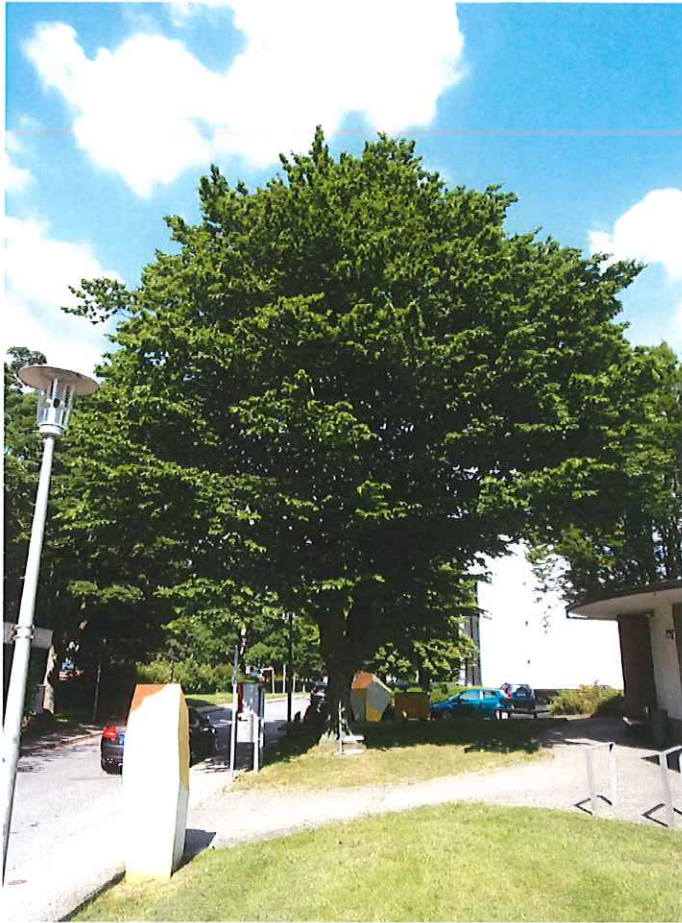
Foto 11:

Gesamtansicht der Hainbuche 11.

Erkennbar hier die -durch das Freischneiden des Gebäudes- leicht einseitige Kronenform und die Nähe der Krone zum Gebäude.

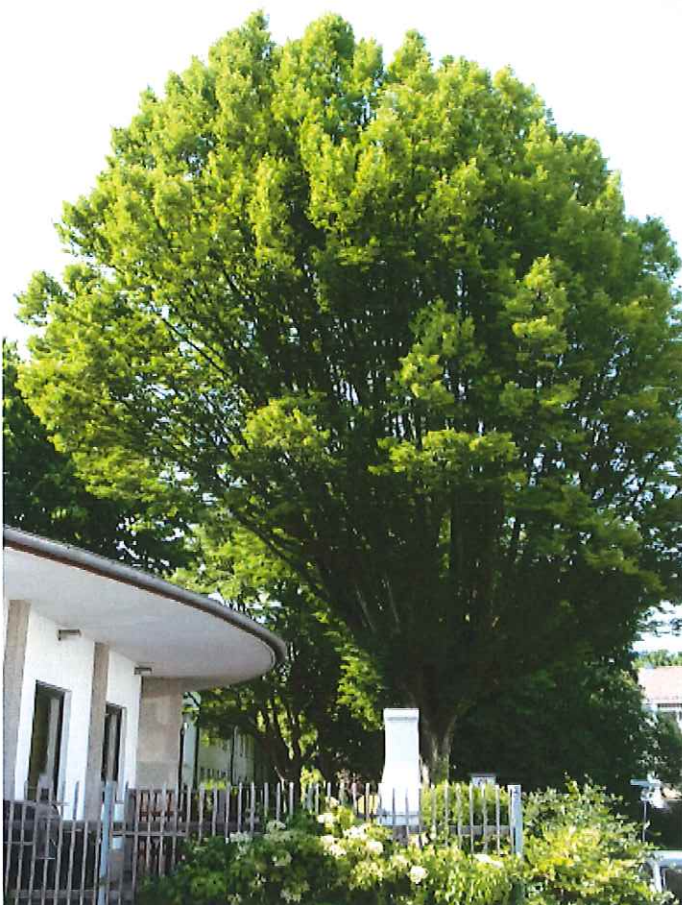
Foto 12:

Gesamtansicht der Hainbuche 12.

Erkennbar hier die -durch das Freischneiden des Gebäudes und der Stellplätze an der Straße- leicht einseitige Kronenform und die Nähe der Krone zum Gebäude.

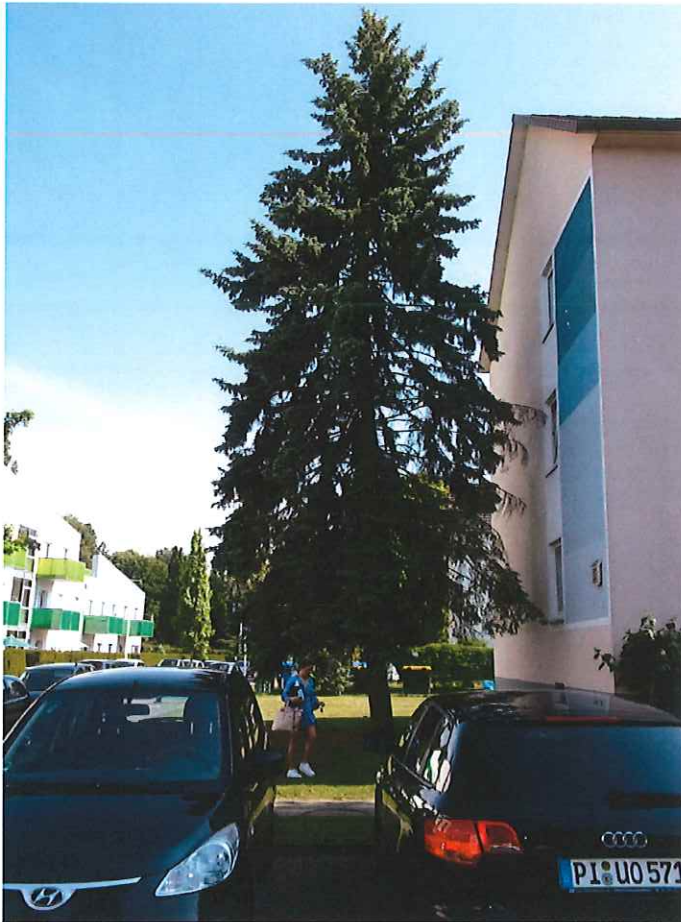
Foto **13**:

Gesamtansicht der Blauen Stechfichte **13**.

Erkennbar hier die leichte Schräglage und die partielle Kronenverlichtung durch die Nähe zum Gebäude.

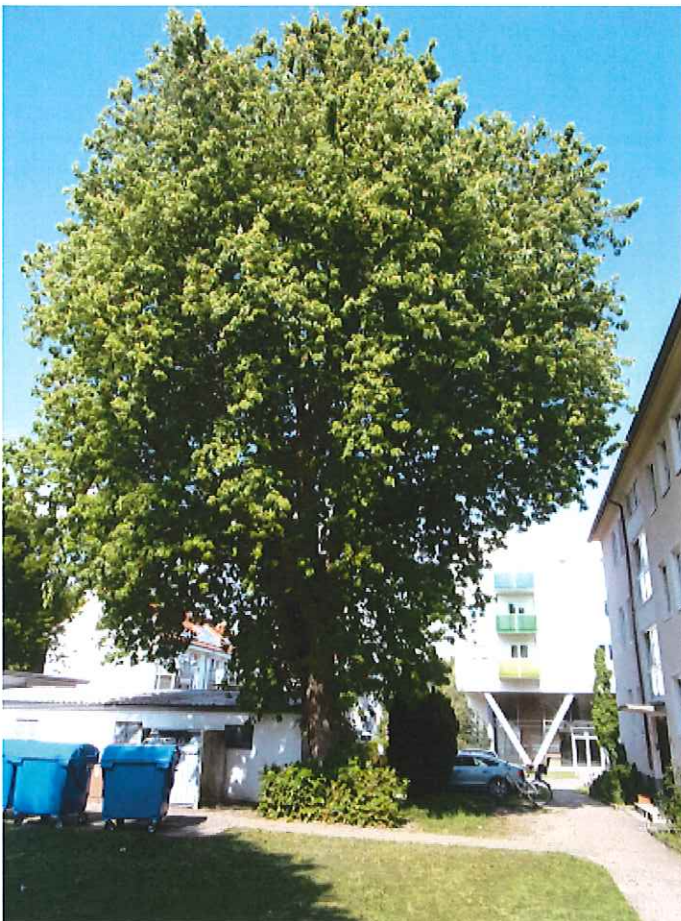
Foto **14**:

Gesamtansicht des Silberahornes **14**.

Erkennbar hier die Nähe des Baumes zur Garage und zum Wohngebäude.

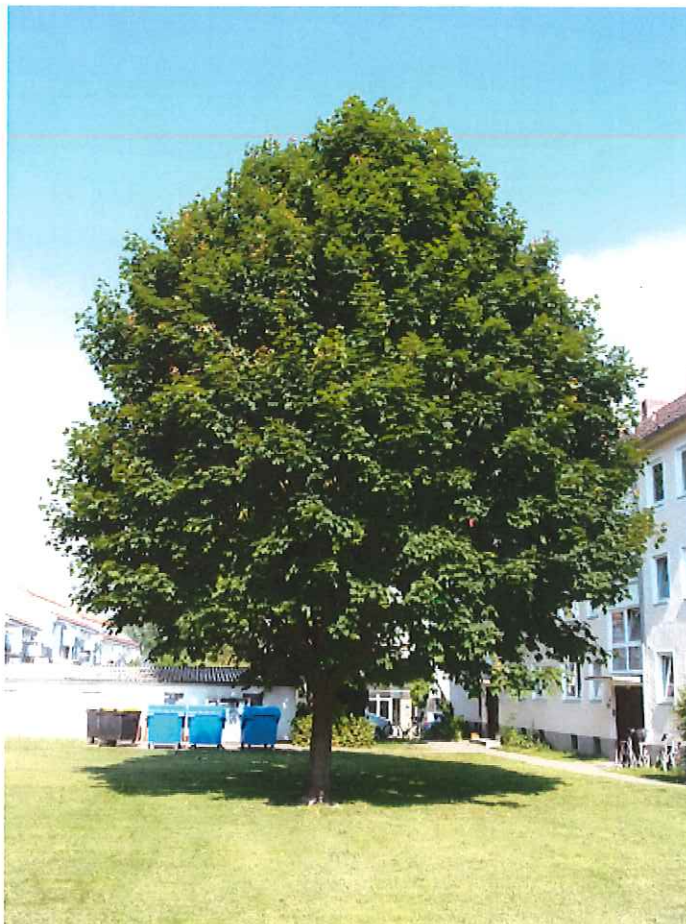
Foto **15**:

Gesamtansicht des Spitzahornes **15**.

Erkennbar hier der weitgehend gleichförmige Wuchs und der eher ungestörte Standort in der Rasenfläche.

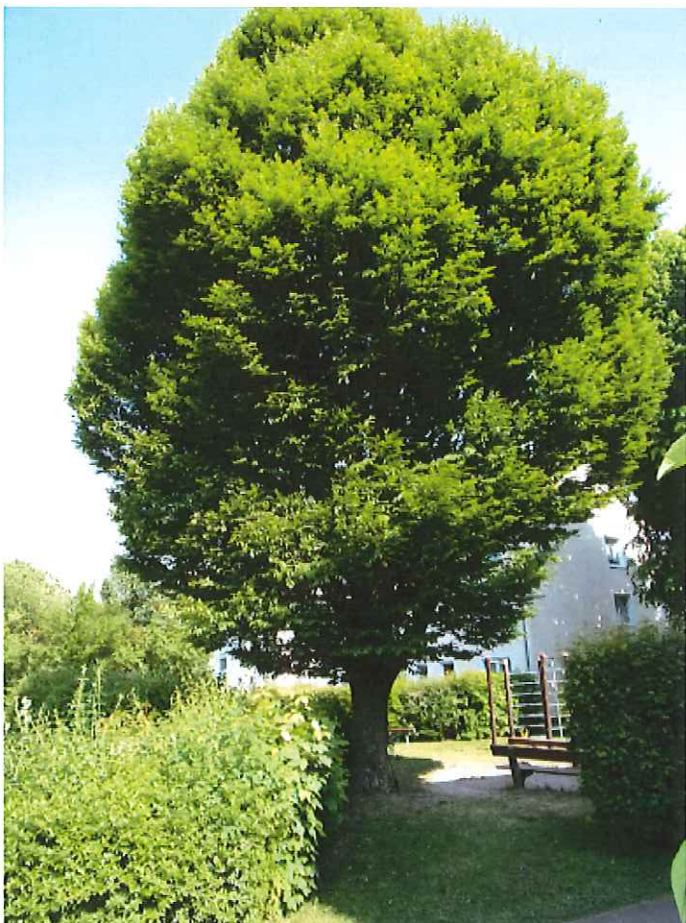
Foto **16**:

Gesamtansicht der Hainbuche **16**.

Erkennbar hier der weitgehend gleichmäßige Wuchs und der durch den Kinderspielbereich leicht beeinträchtigte Standort.

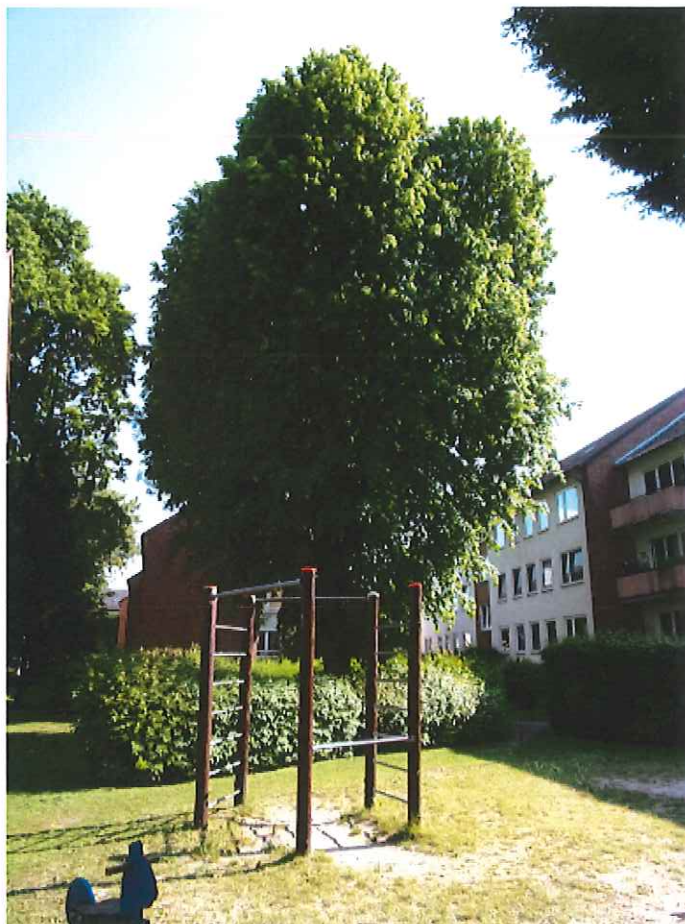
Foto **17**:  
Gesamtansicht der Holländischen Linde **17**.  
Blickrichtung etwa Südosten.

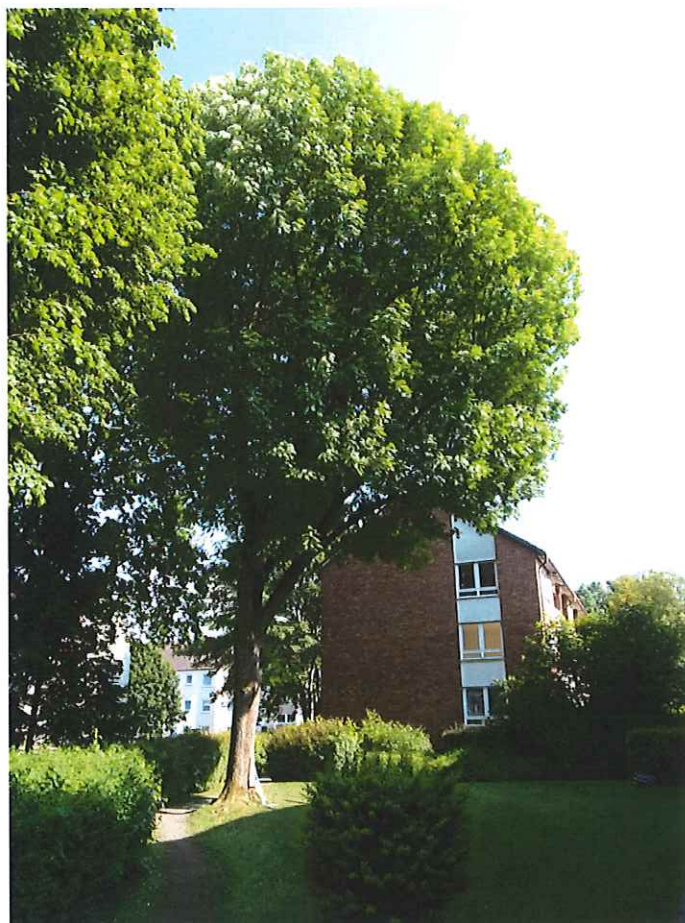
Foto **18**:  
Gesamtansicht der Gemeinen Esche **18**.  
Blickrichtung etwa Südosten.

Erkennbar hier die -durch den Dichtstand mit den Nachbarbäumen **19** und **20**- leicht einseitige Kronenform.

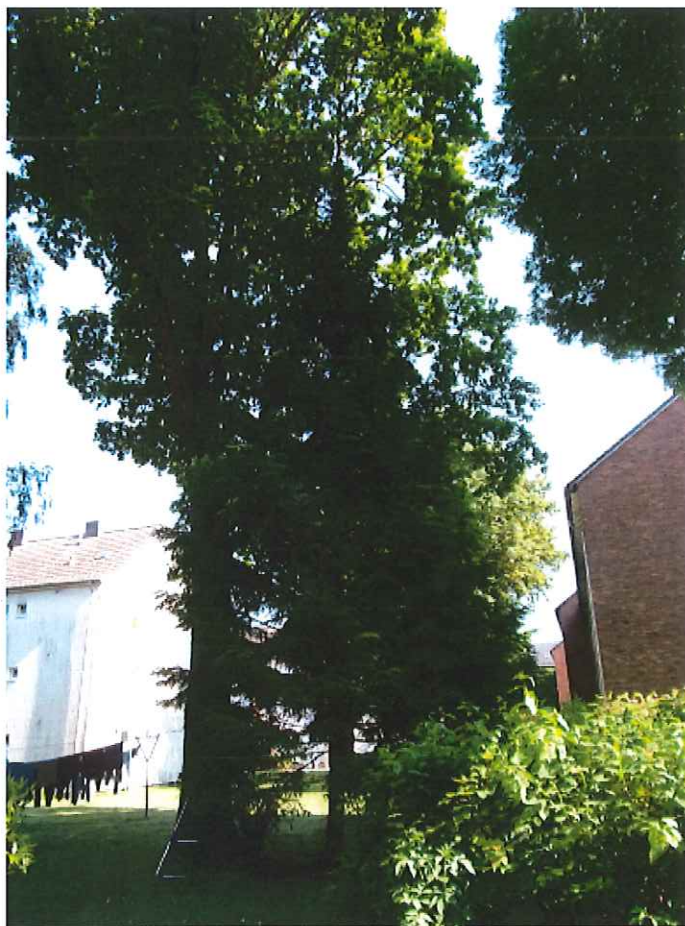
Foto 19:

Gesamtansicht der unterständigen Rotfichte 19 (rechts) und der benachbarten Stieleiche 20 (links davon).

Erkennbar hier der Dichtstand der beiden Bäume zueinander und die einseitig hochgeschnittene Krone der Eiche 20.

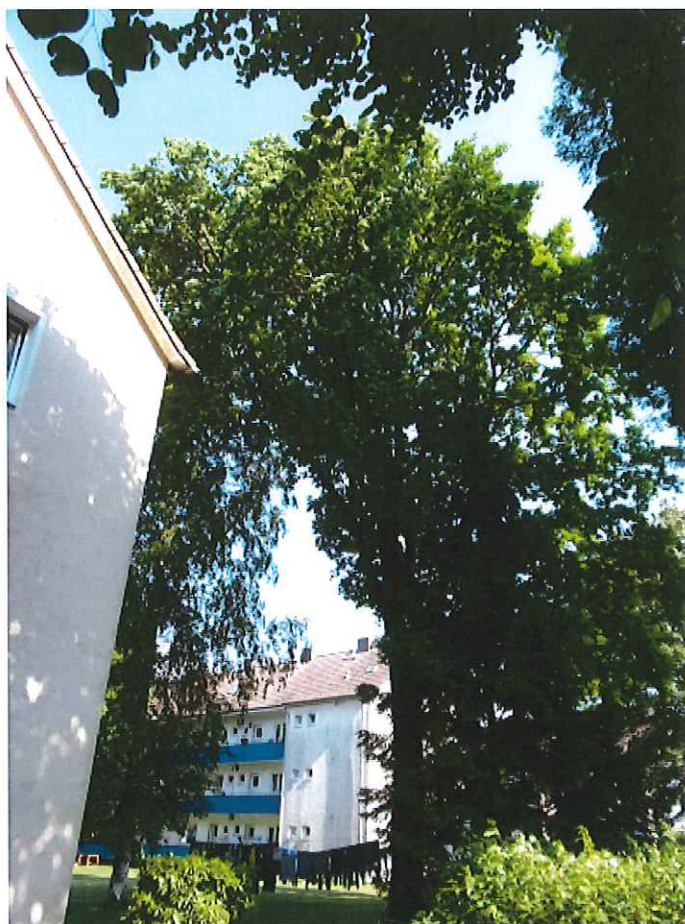
Foto 20:

Gesamtansicht der unterständigen Rotfichte 19 (rechts) und der benachbarten Stieleiche 20 (links davon).

Erkennbar hier der Dichtstand der beiden Bäume zueinander und die (gebäudewärts) einseitig hochgeschnittene Krone der Eiche 20.

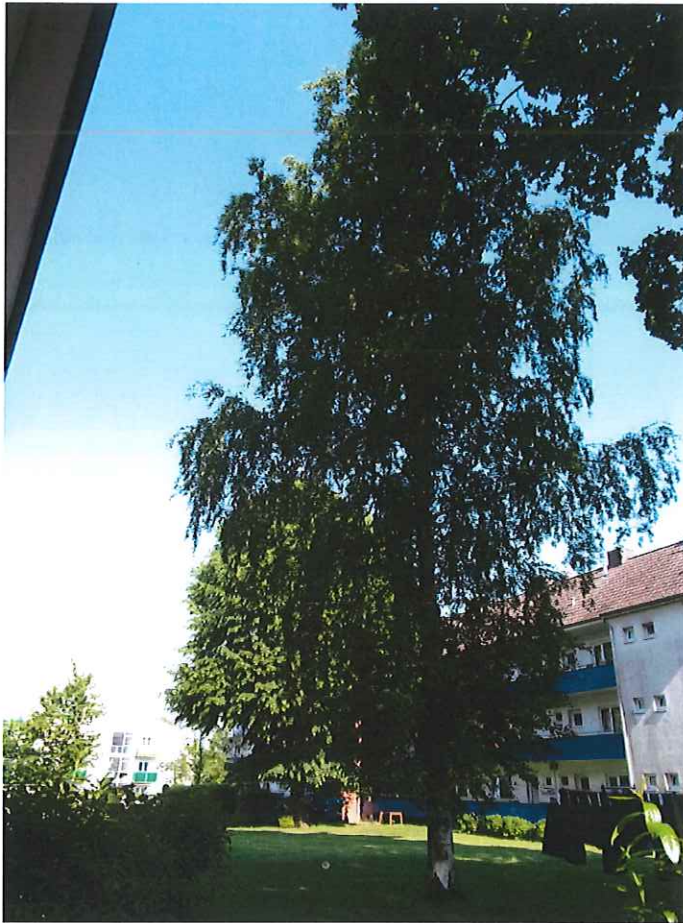
Foto **21**:

Gesamtansicht der Sandbirke **21**.

Erkennbar hier die Nähe zur Stieleiche **20**.

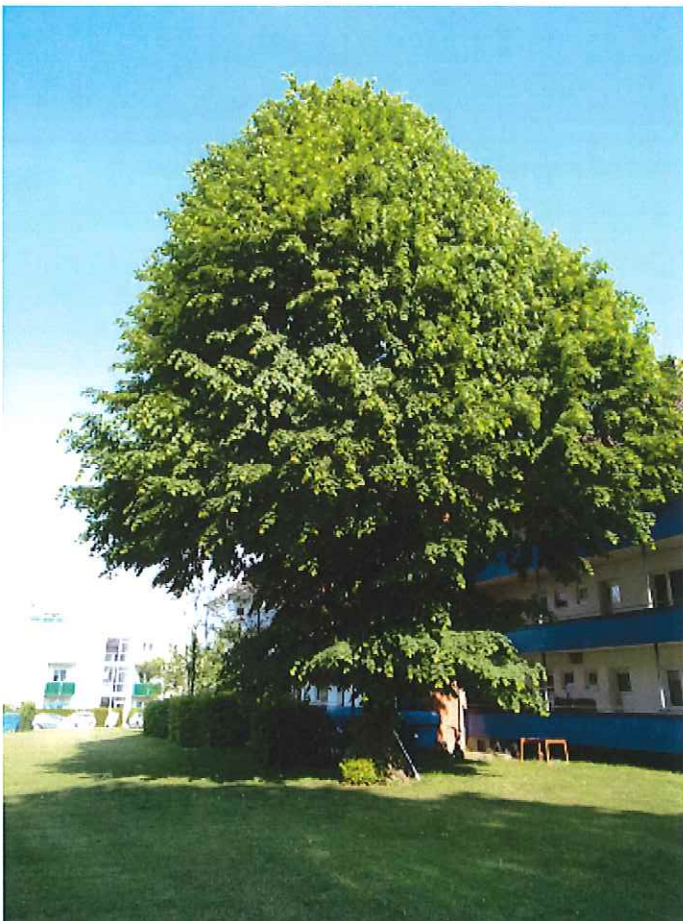
Foto **22**:

Gesamtansicht der Holländischen Linde **22**.

Erkennbar hier die Nähe zum Gebäude und die vergleichsweise tiefe Beastung durch diverse Stammaustriebe.

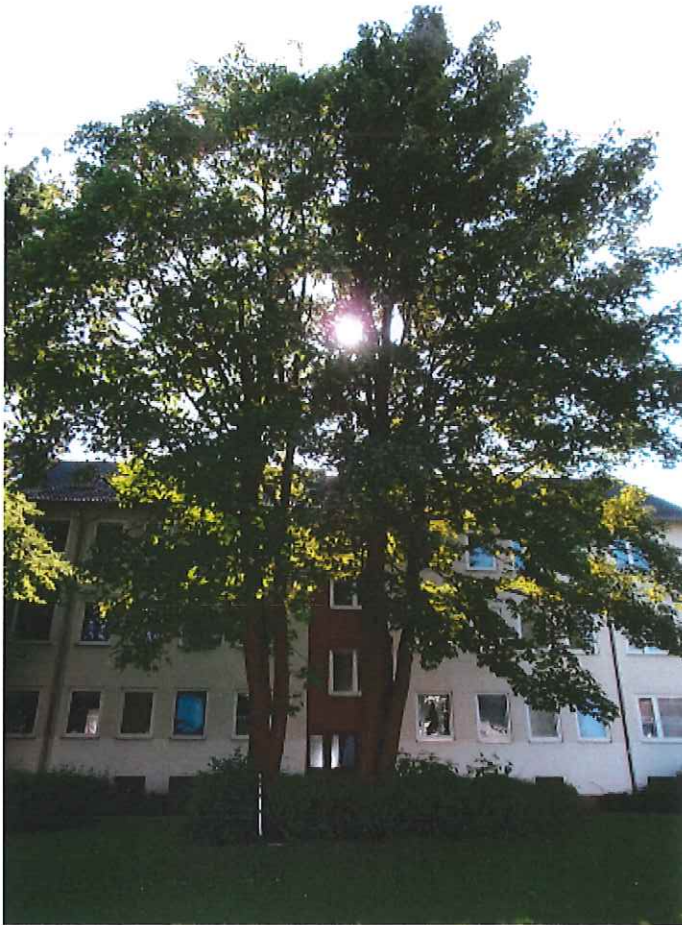
Foto **23**:

Gesamtansicht der beiden Bergahorne **23** und **24** in Dichtstand.

Erkennbar hier die Nähe zum Gebäude und die einseitigen Kronen durch den Dichtstand.

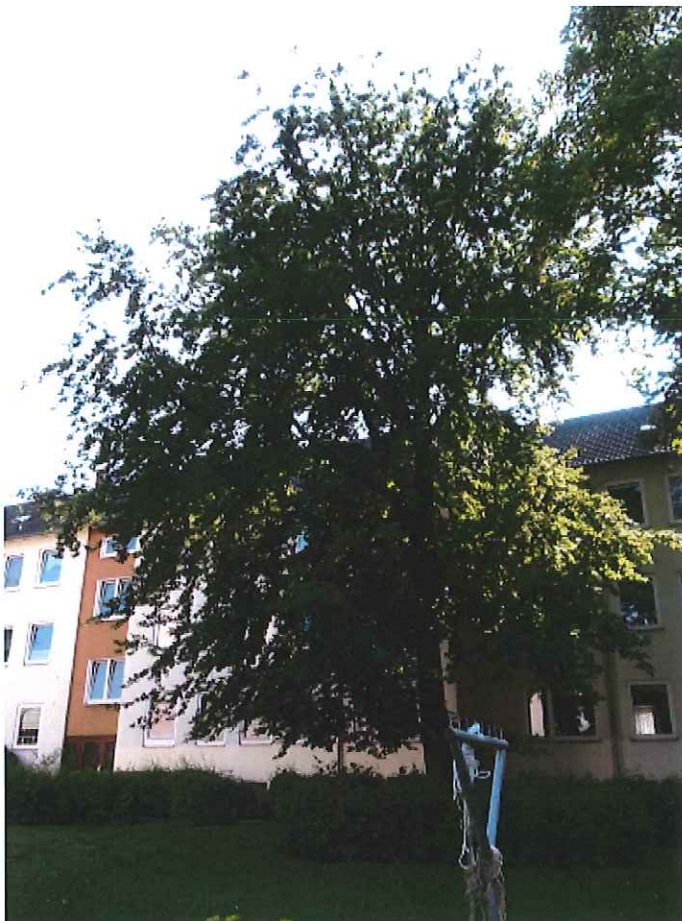
Foto **24**:

Gesamtansicht der Rotbuche **25** in Dichtstand zur Bergahorngruppe **23/24** (rechts daneben)

Erkennbar hier die Nähe zum Gebäude und die einseitige Krone durch den Dichtstand.

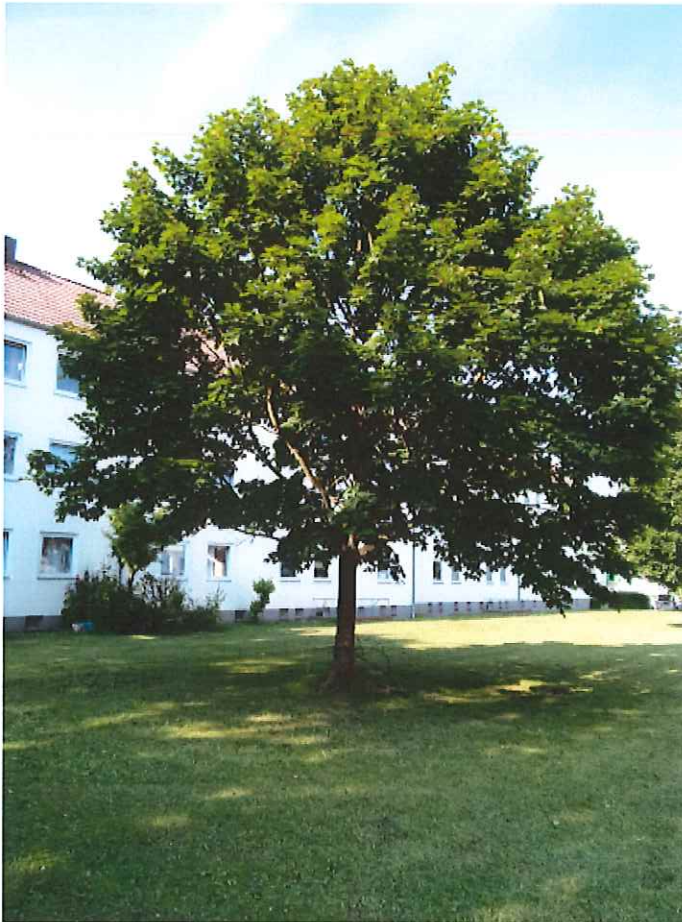
Foto **25**:

Gesamtansicht des solitär auf der Rasenfläche stehenden Spitzahornes **26**.

Erkennbar hier die weitgehend gleichmäßige, jedoch vergleichsweise tiefe Beastung.

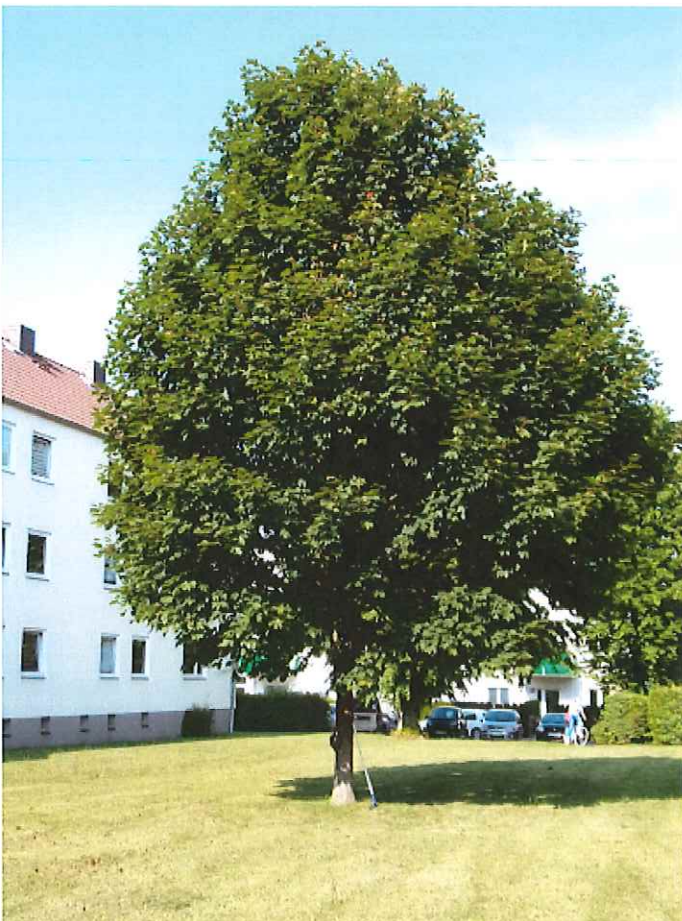
Foto **26**:

Gesamtansicht des solitär auf der Rasenfläche stehenden Spitzahornes **27**.

Erkennbar hier die weitgehend gleichmäßige, jedoch vergleichsweise tiefe Beastung.

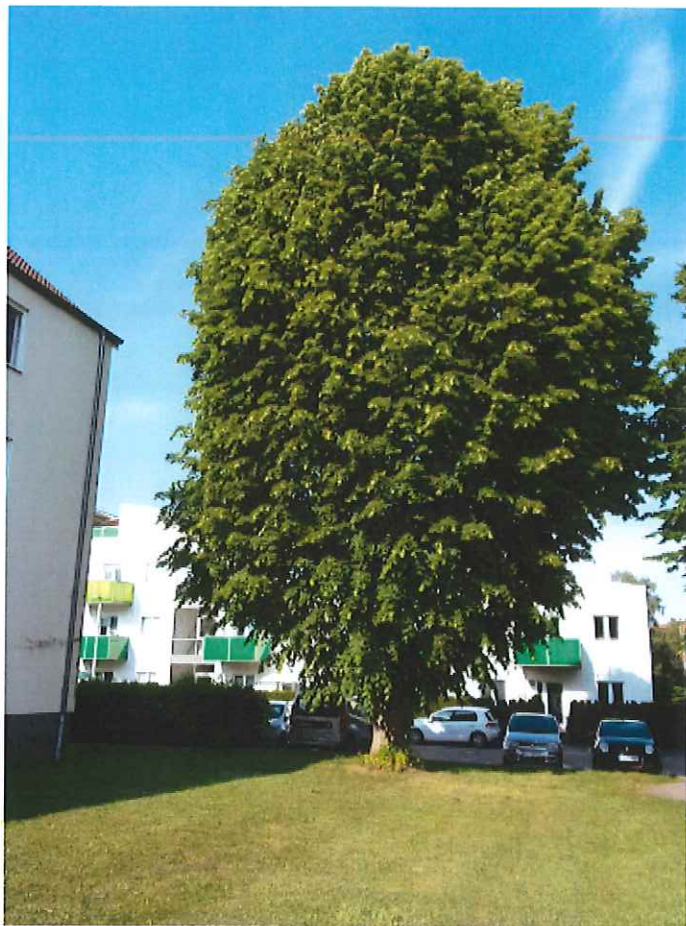
Foto **27**:

Gesamtansicht der Holländischen Linde **28**.  
Blickrichtung etwa Nordosten.

Erkennbar hier die weitgehend gleichmäßige Krone und die vergleichsweise tiefe Beastung durch verschiedene Stammaustriebe.

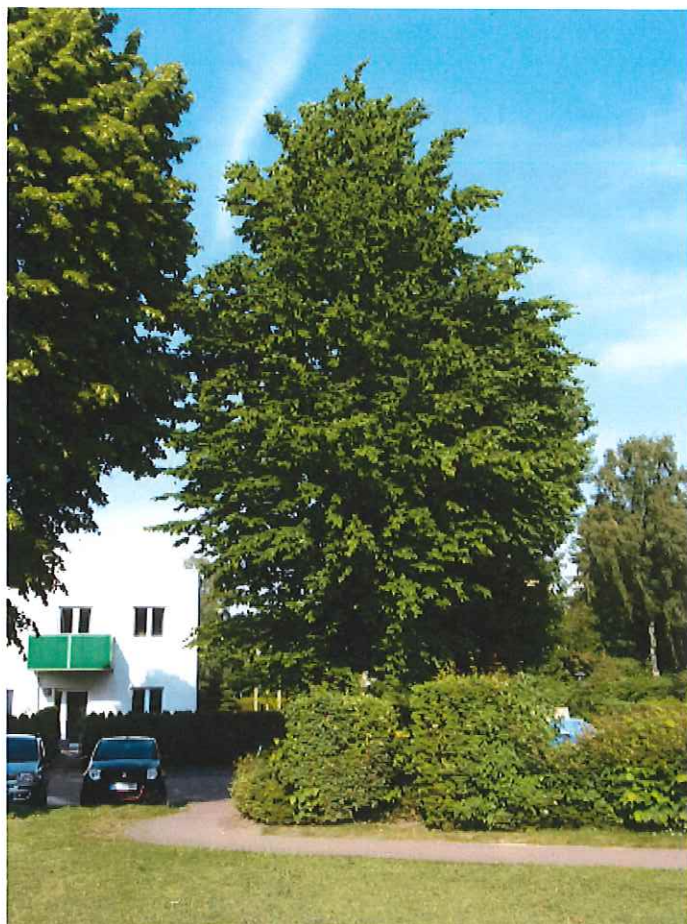
Foto **28**:

Gesamtansicht der Hainbuche **29** und des Feldahornes **30** im Bereich des Müllstandortes an der Generaloberst-Beck-Straße.

Erkennbar hier den Dichtstand in der Gruppe und die teils tiefe Beastung über der Zuwegung.
