**Gartenbau-Ingenieur**  
**Uwe Thomsen**  
Fon: 04101/67477 – Fax: 04101/66281  
Wedeler Weg 178  
25421 Pinneberg

## FOTODOKUMENTATION

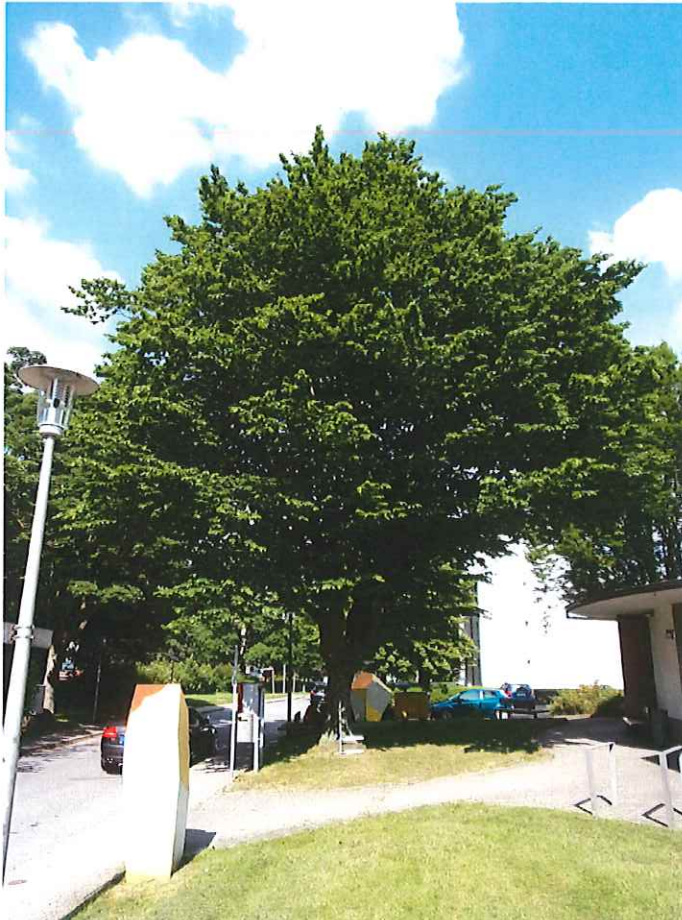
Foto **11**:

Gesamtansicht der Hainbuche **11**.

Erkennbar hier die -durch das Freischneiden des Gebäudes- leicht einseitige Kronenform und die Nähe der Krone zum Gebäude.

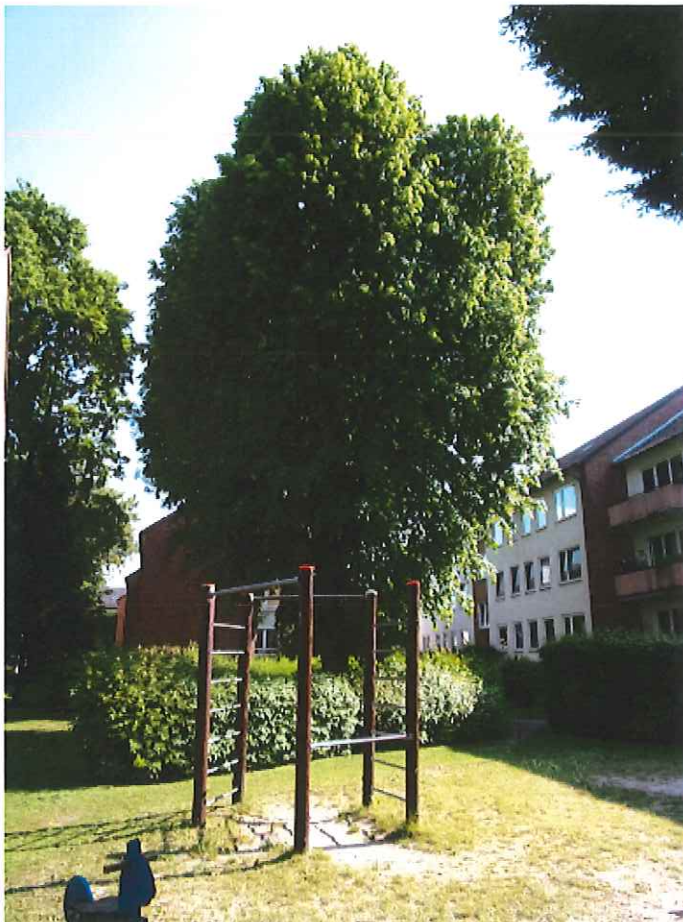
Foto **17**:  
Gesamtansicht der Holländischen Linde **17**.  
Blickrichtung etwa Südosten.

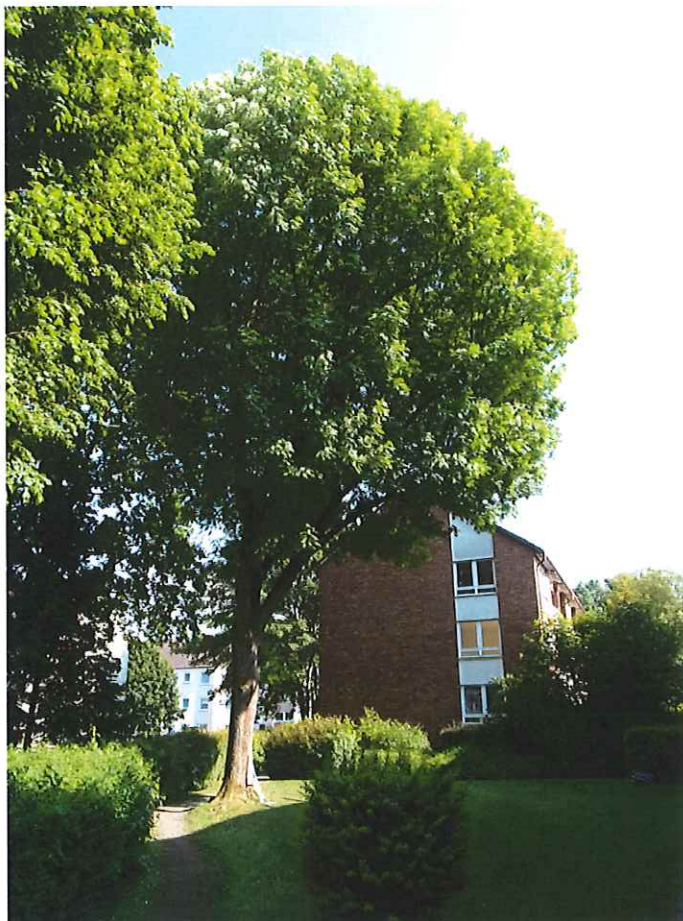
Foto **18**:  
Gesamtansicht der Gemeinen Esche **18**.  
Blickrichtung etwa Südosten.

Erkennbar hier die -durch den Dichtstand mit den Nachbarbäumen **19** und **20**- leicht einseitige Kronenform.
